วิเคราะห์ผลกระทบการเปลี่ยนแปลงการใช้ประโยชน์ที่ดินต่อภาวะน้ำท่วม  
กรณีศึกษา : ลุ่มน้ำแม่ออน จังหวัดเชียงใหม่

วิทยานิพนธ์นี้เป็นส่วนหนึ่งของความสมบูรณ์ของการศึกษาตามหลักสูตร

สาขาวิชาการออกแบบและวางแผนสิ่งแวดล้อม

บัณฑิตวิทยาลัย มหาวิทยาลัยแม่โจ้

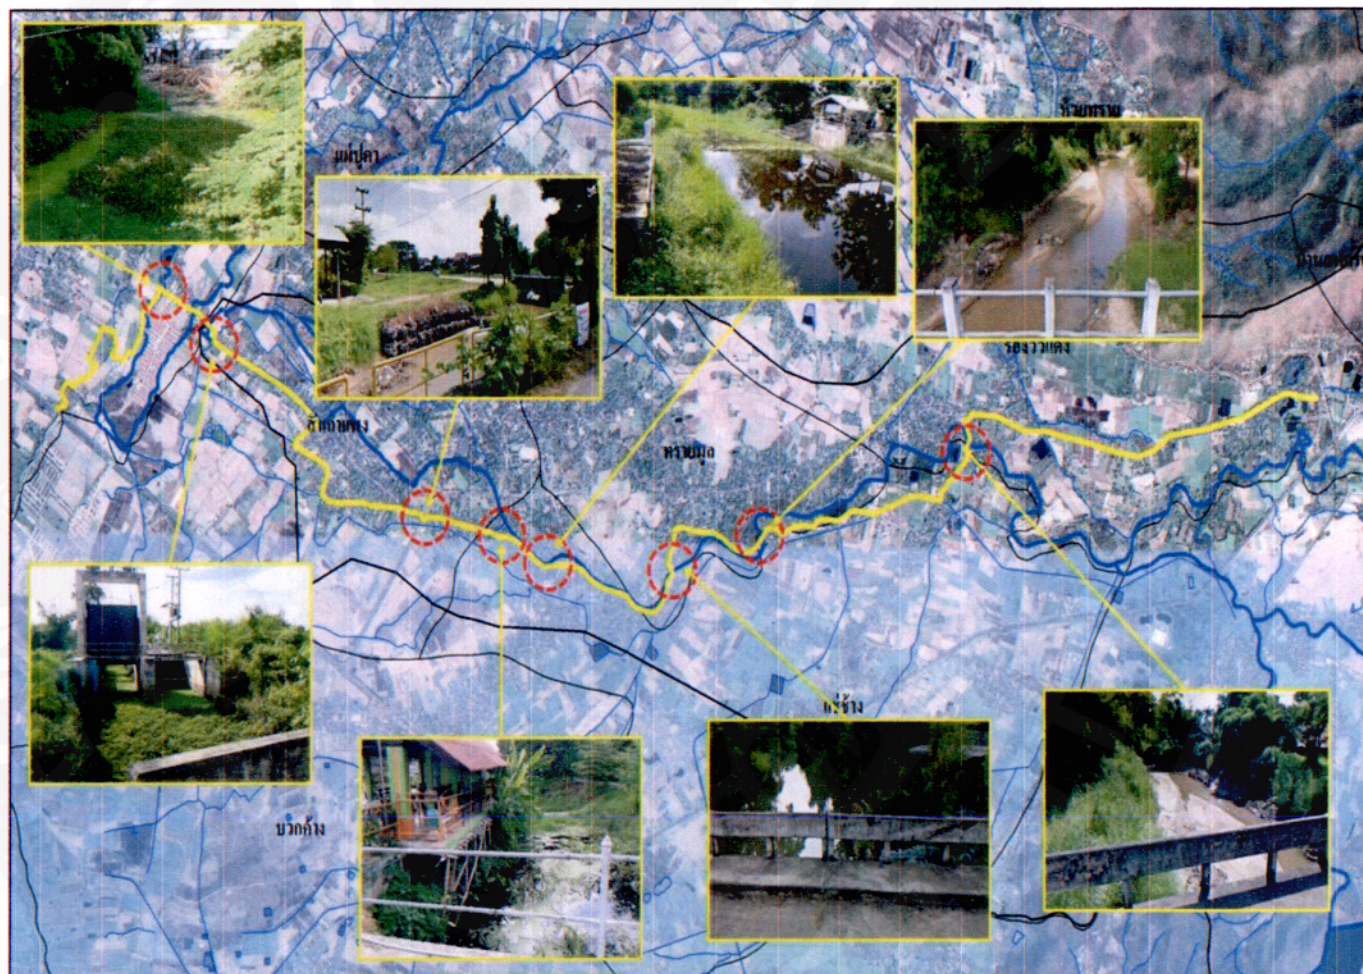
ภาพที่ 17 เส้นทางสำรวจชุมชนริมลำน้ำแม่ตอน การรुक้ำลำน้ำแม่ตอนจากการใช้ประโยชน์ที่ดินของชุมชนริมน้ำแม่ตอน

4.3.3 โครงสร้างเมืองฝายในลำน้ำ เกิดจากการสร้างฝายหรืออาคารกั้นที่สร้างขึ้นเพื่อทดน้ำให้มีระดับสูง เพื่อส่งผ่านน้ำไปยังพื้นที่เกษตรกรรมแต่เมื่อโครงสร้างเมืองฝายชำรุดหรือพังทลายก็มิได้มีการซ่อมบำรุงจึงทำให้ส่วนที่พังทลายเกิดกีดขวางลำน้ำ ทำให้การระบายของน้ำมีประสิทธิภาพลดลง

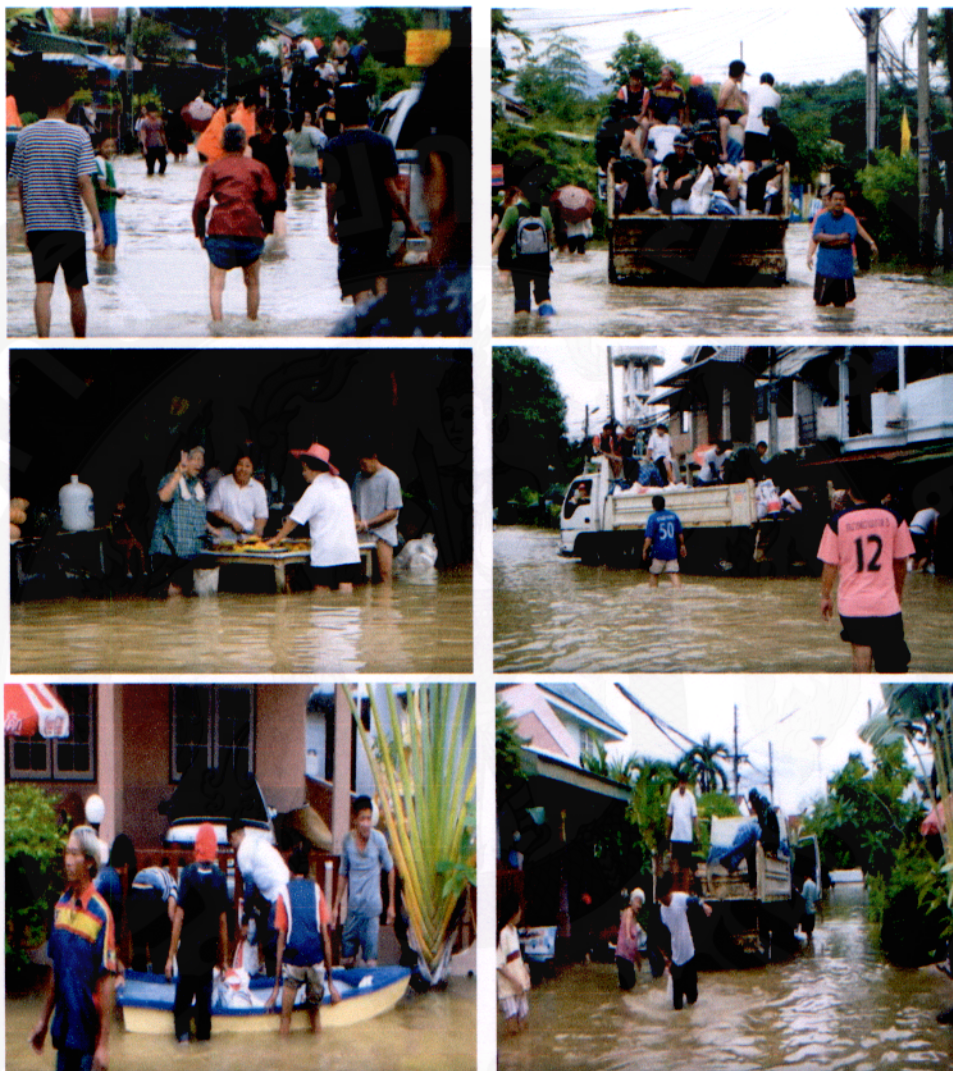
ภาพผนวกที่ 1 พื้นที่ประสบปัญหาภาวะน้ำท่วมอำเภอสันกำแพง  
ระหว่างวันที่ 1 – 3 สิงหาคม พ.ศ. 2554

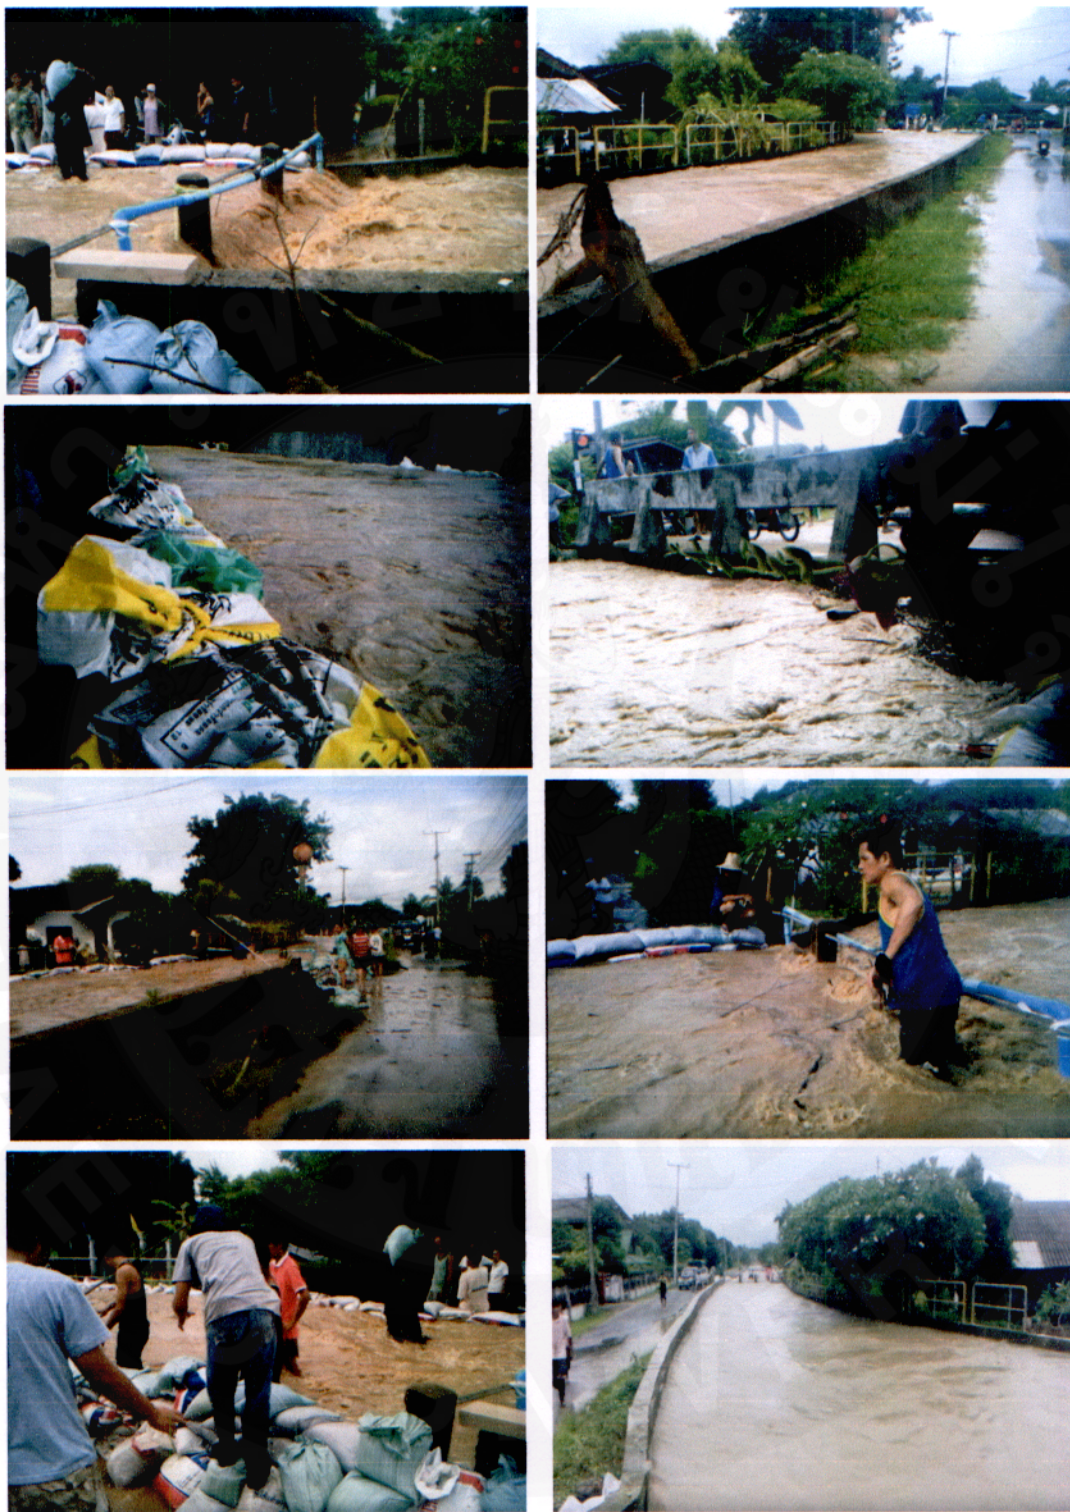
ภาพผนวกที่ 6 ลำน้ำแม่ฮอนตอนล่างที่ประสบภาวะน้ำท่วม
